徳島県における海岸保全事業について ～UAVを活用した事例等～

徳島県県土整備部運輸政策課 石本 晃士

ドローン+グリーンレーザを活用した離岸堤の点検

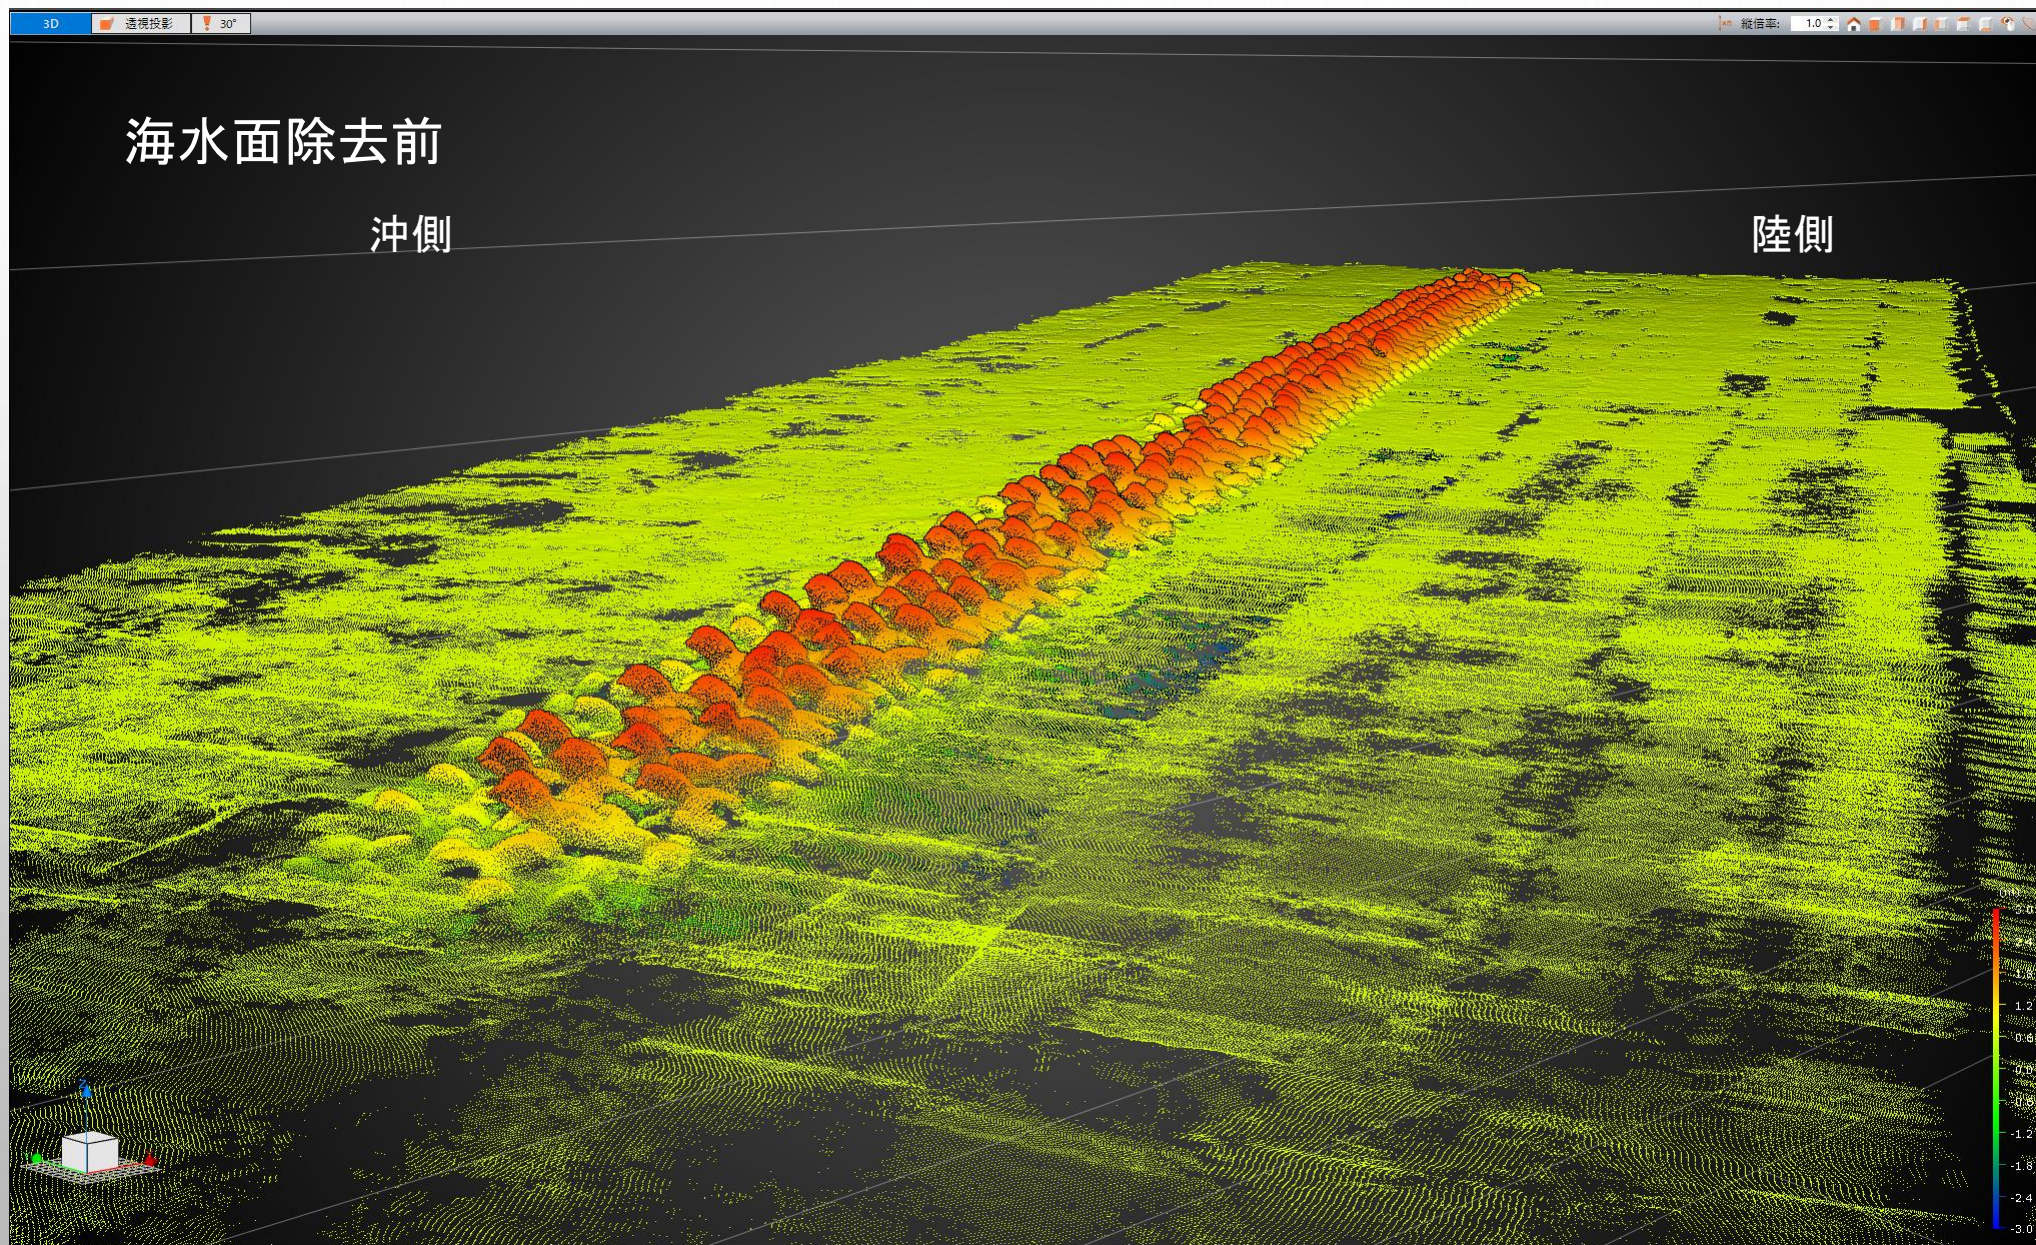
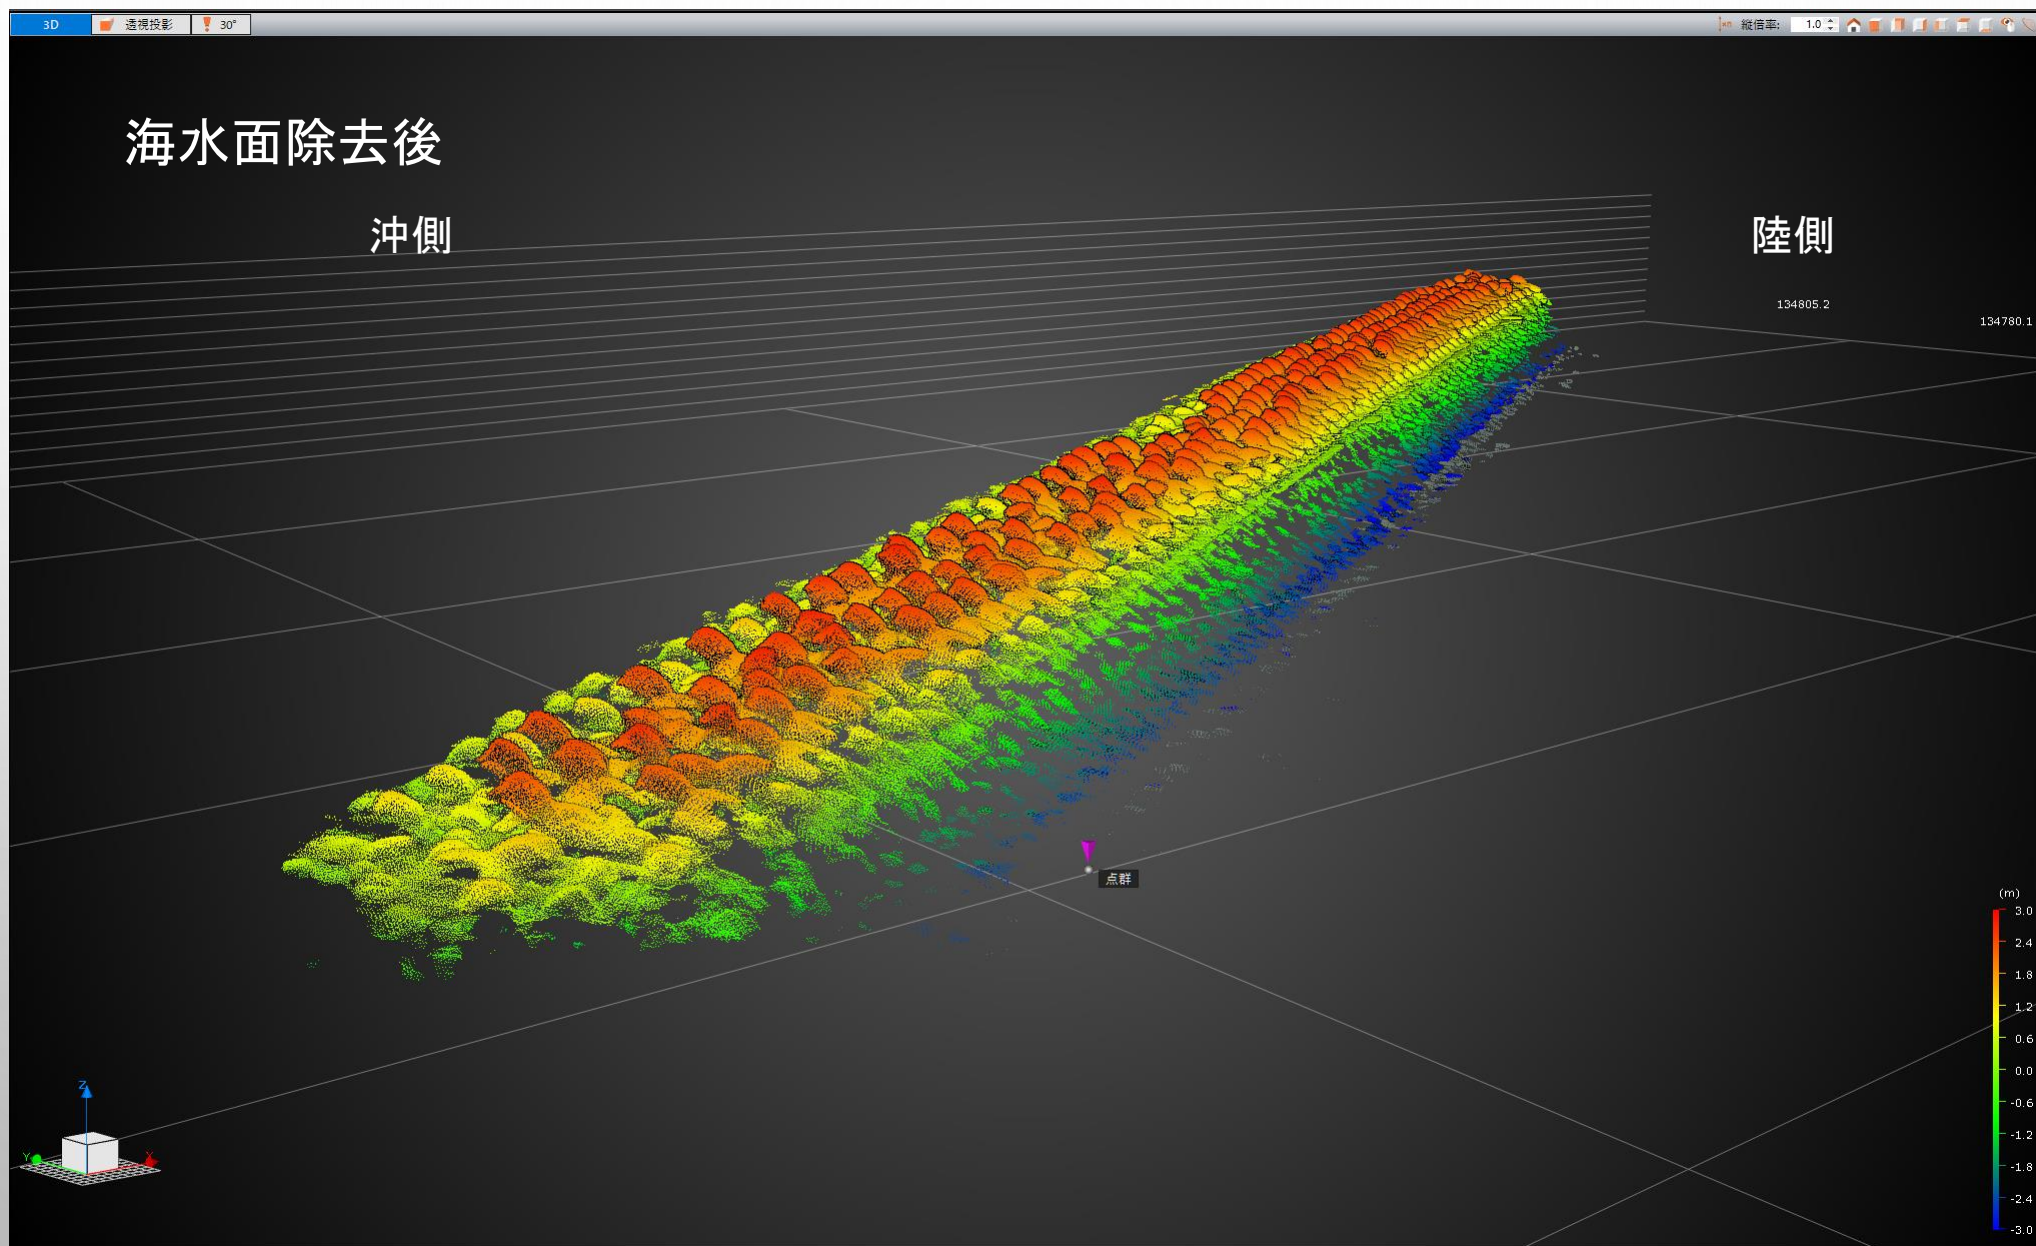
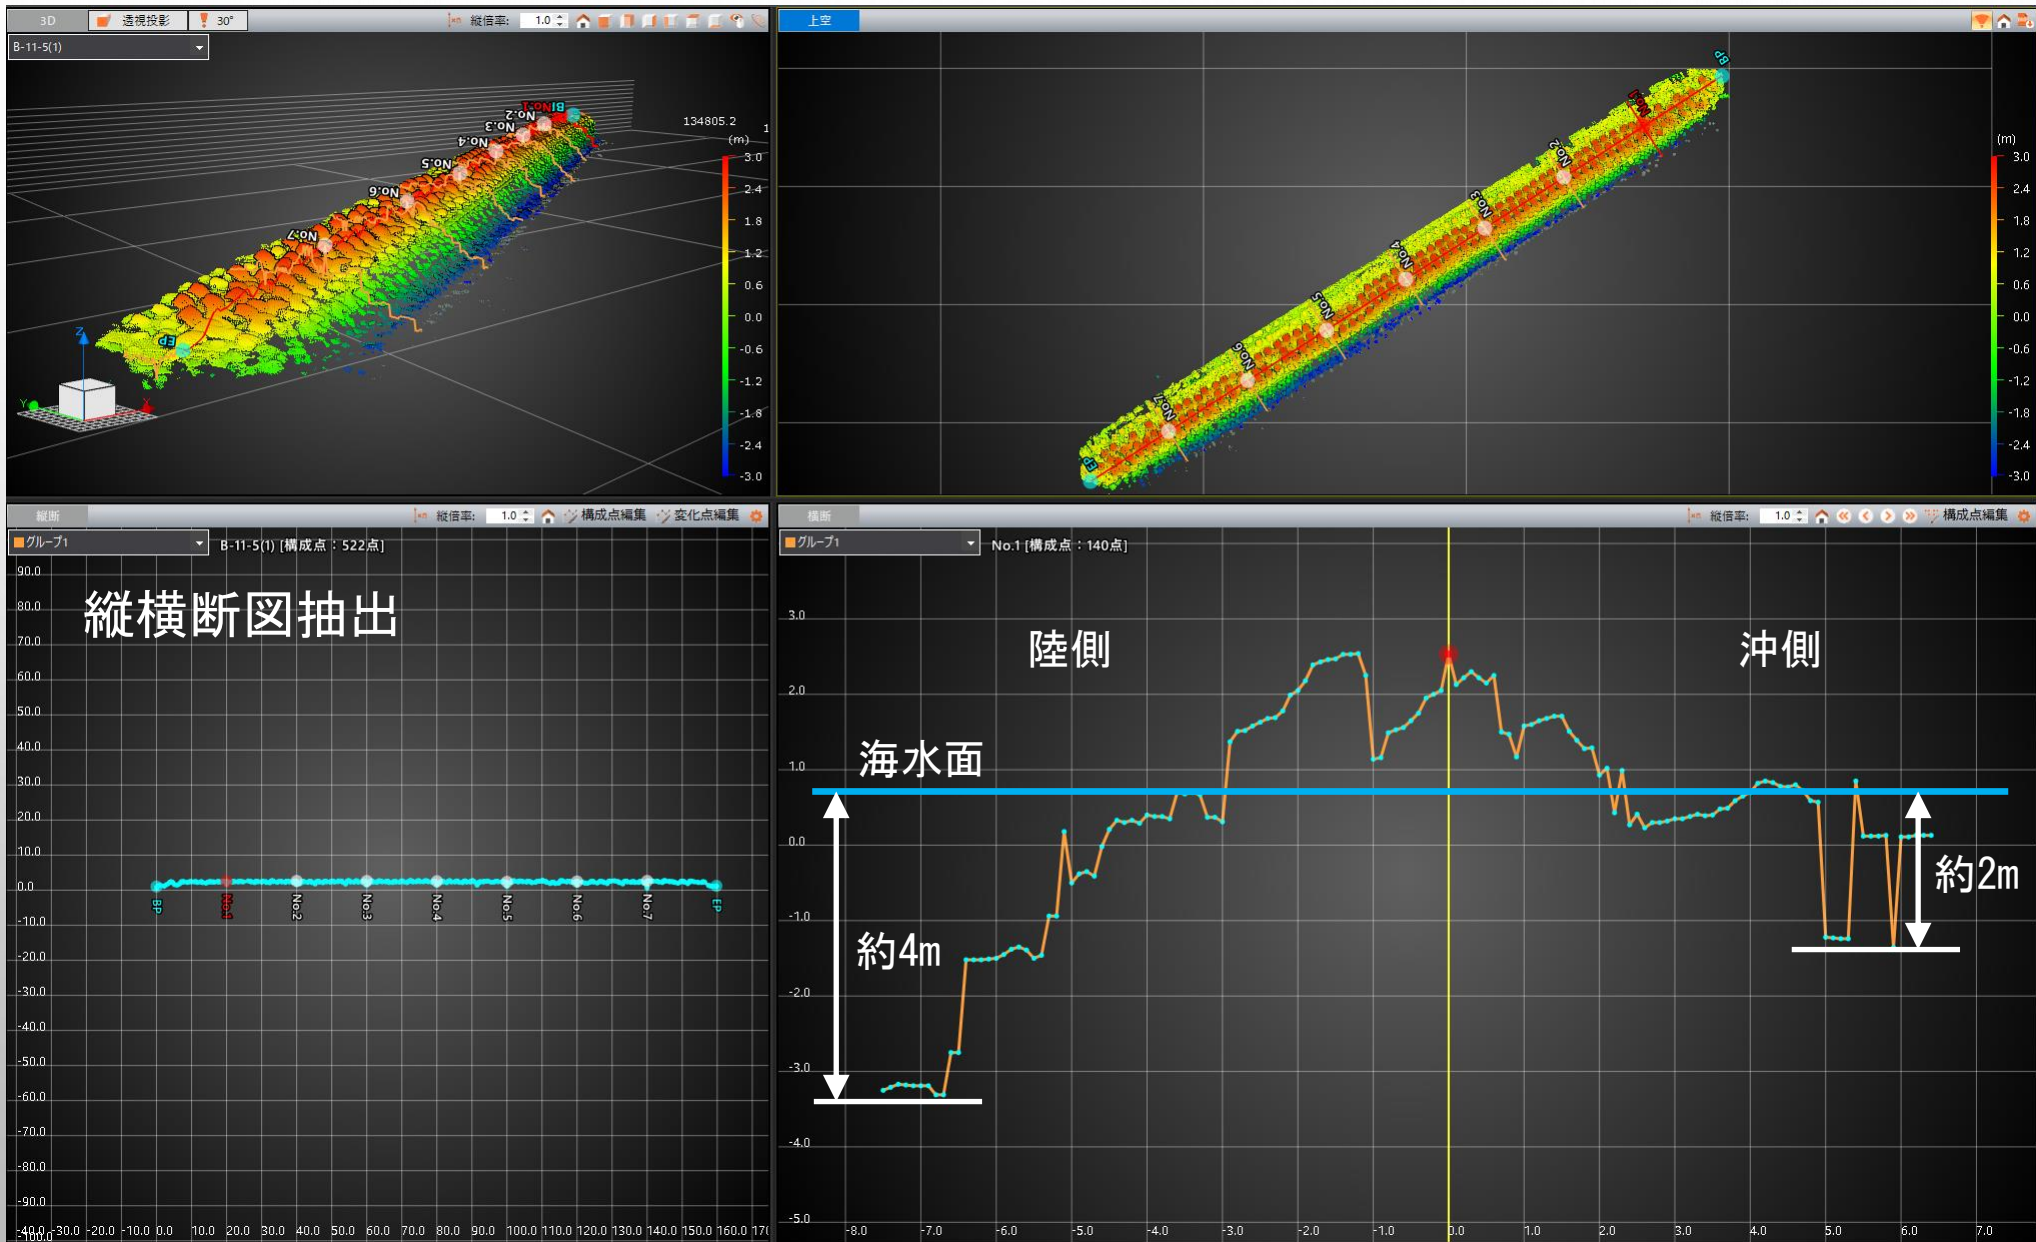
UAVグリーンレーザ計測を実施した結果、本条件下において、離岸堤陸側では**最大水深4m程度**まで、離岸堤沖側では**最大水深2m程度**まで測量値が得られた。また、離岸堤周辺の濁度を計測したところ9.51 (ntu) が得られ、図7の相関図より読み取れる計測可能な深淺距離は約1.8mであることから、現場条件と概ね合致した。

- 離岸堤を構成する堤体ブロックの移動・散乱・沈下などの状況が、点群情報で得られ、**高精度に可視化**される等、健全度評価のために**適切な測量結果を得ることができた**。
- 今回の成果では、離岸堤等の沖合施設の**設置水深が深い箇所への適用は課題が残る結果**となった。
- UAVグリーンレーザを用いることで、従来手法の現場作業である船舶での接近による近接目視や潜水士による海中部の点検、縦横断測量が不要になるなど、**工程及び人員の大幅な縮減**が図れた。

- 点検結果を受けて早急に対策工を行う必要があると判断された場合には、測量値が得られなかった範囲に対して、**マルチビーム測深等によりデータを補完**することで、**対策工事のための設計施工をより迅速に行う**ことが可能となる。
- コスト面の課題として、グリーンレーザ計測装置の種類が少なく、国外製品の導入に頼らざるを得ない状況であるため、今後、**国産製品の開発等によって導入コストの縮減**が期待できる。

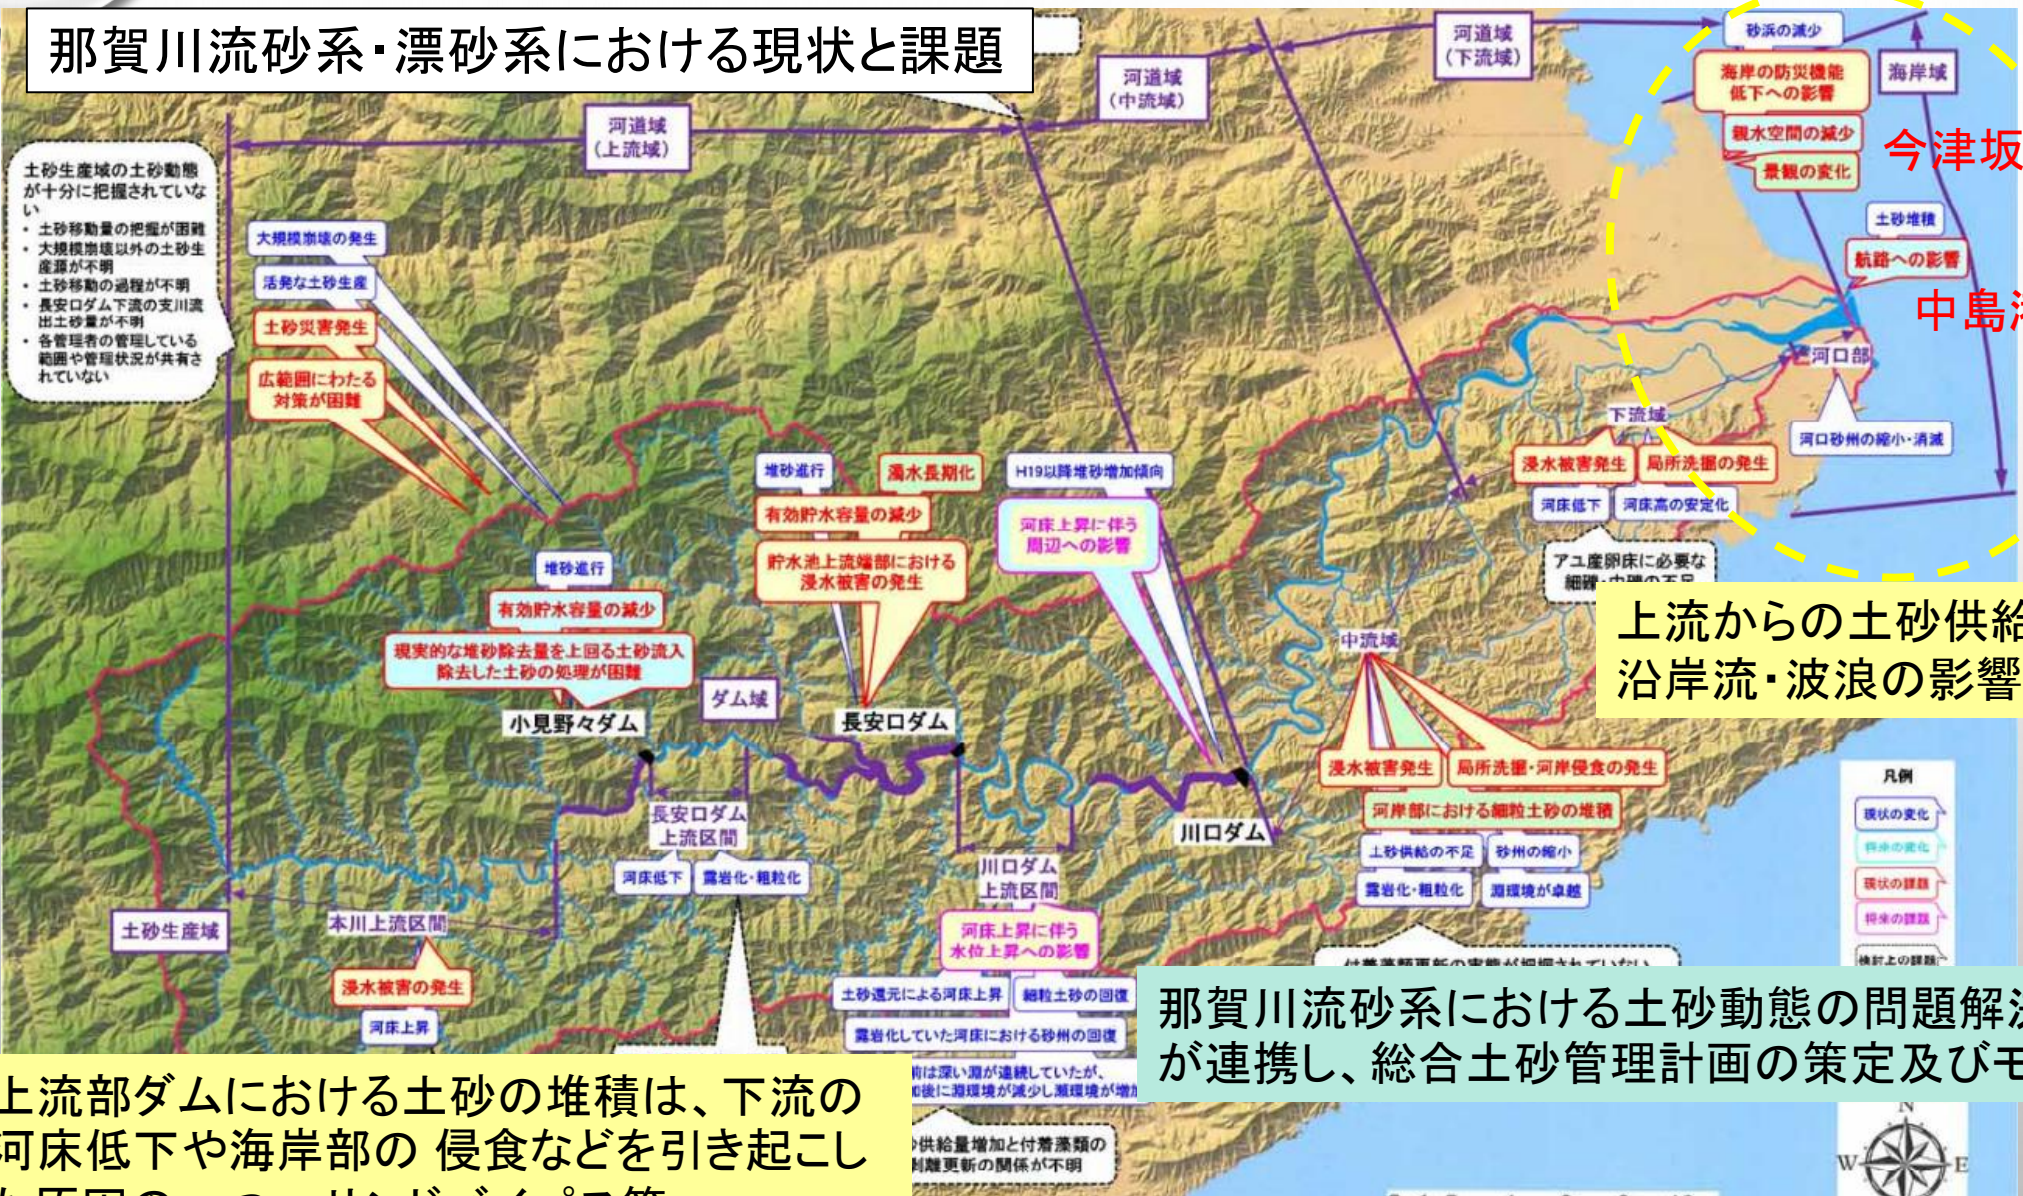
今津坂野海岸における浸食

中島港航路での土砂堆積

上流からの土砂供給減と沿岸流・波浪の影響による海岸線変化

上流部ダムにおける土砂の堆積は、下流の河床低下や海岸部の侵食などを引き起こした原因の一つ→サンドバイパス策

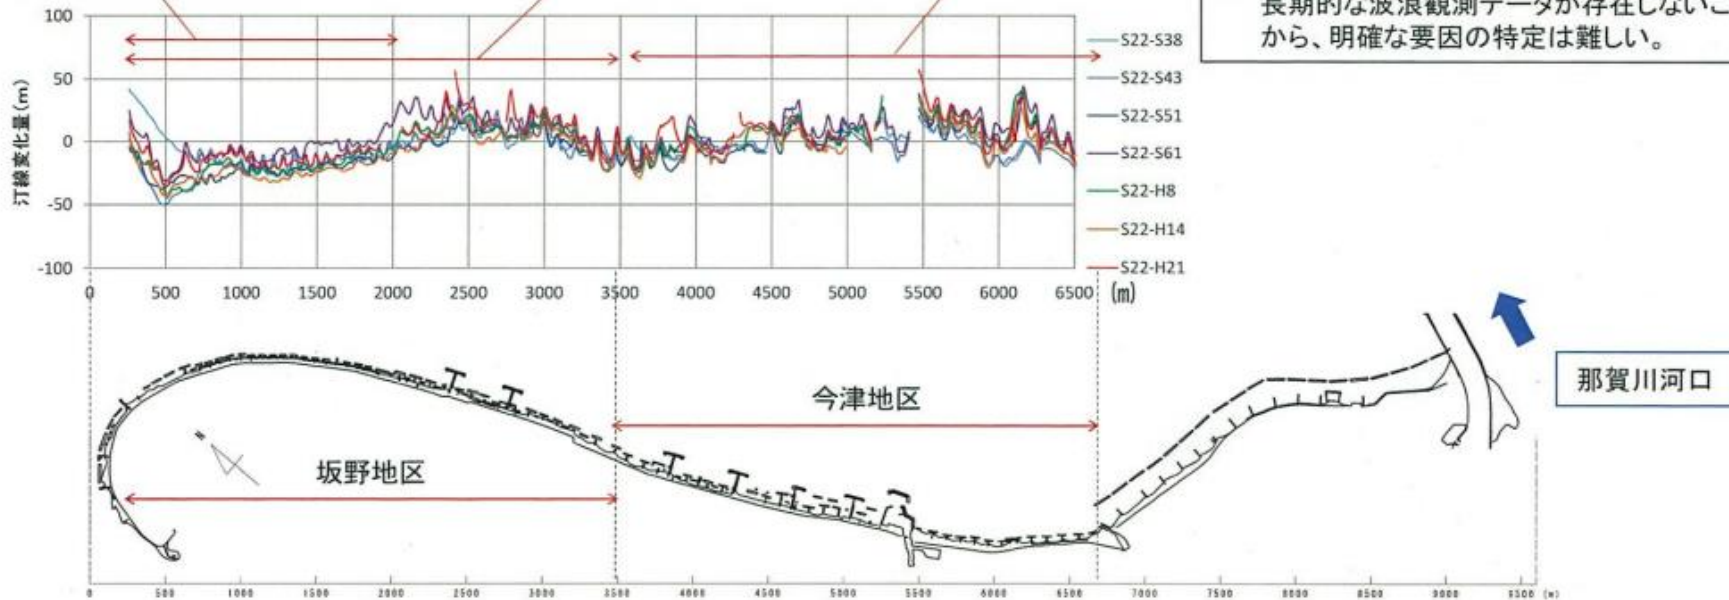
昭和22年～平成21年の汀線変化量の沿岸分布

- 那賀川左岸側の今津・坂野海岸では昭和51年(1976年)までに海岸侵食が進行した。
- 昭和22年(1947年)以降、坂野地区北側2kmで特に侵食が大きく、汀線は最大25m後退している。
- 昭和61年(1987年)に海岸線が一時的・部分的に前進している。

突堤整備により
一部海岸線が前進しているが、
依然浸食傾向にある箇所もある
