高潮被害軽減に向けての検討状況

平成31年1月24日

国土交通省 近畿地方整備局

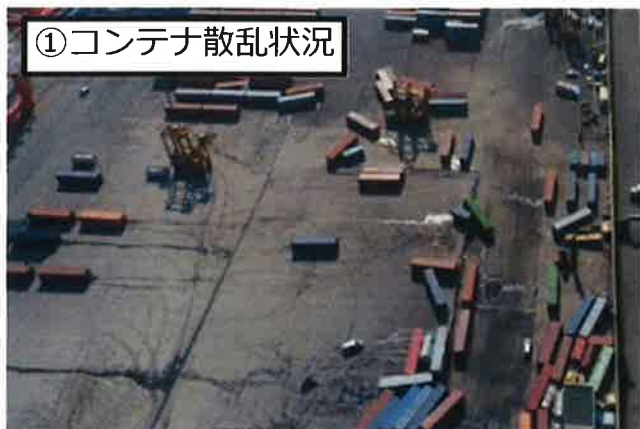
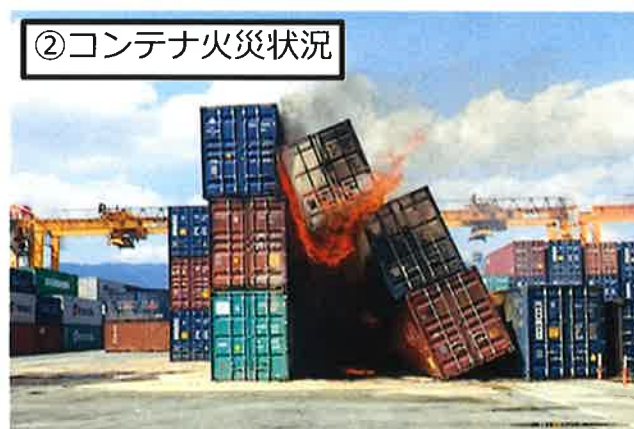
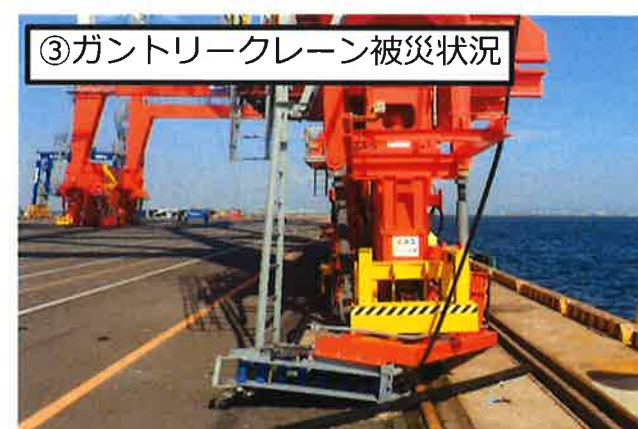
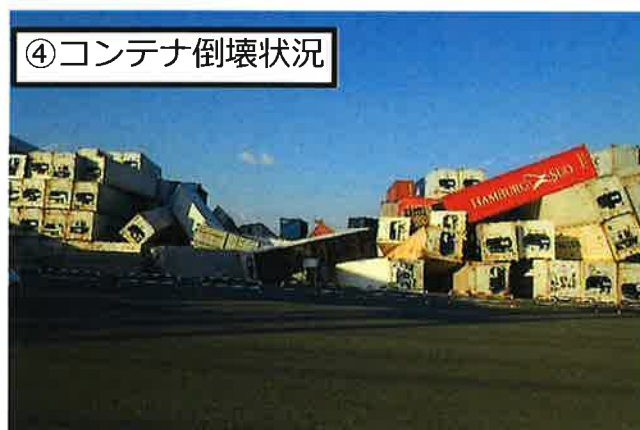
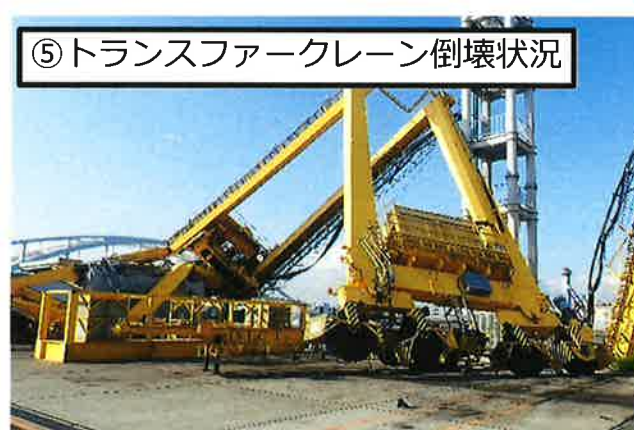
- ◆ コンテナターミナルは、ターミナル、電源設備、冷蔵コンテナ設備の浸水、空コンテナの倒壊、荷役設備の損傷等の被害があった。

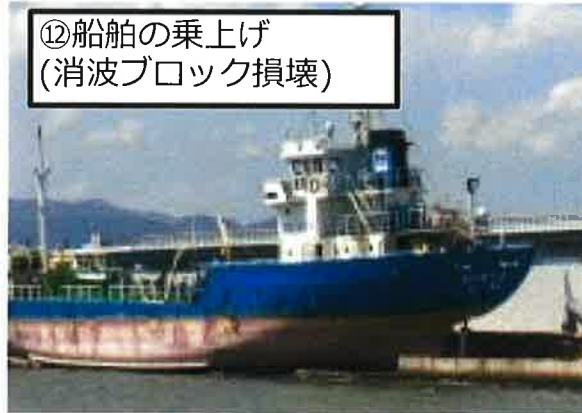
⑫船舶の乗上げ
(消波ブロック損壊)

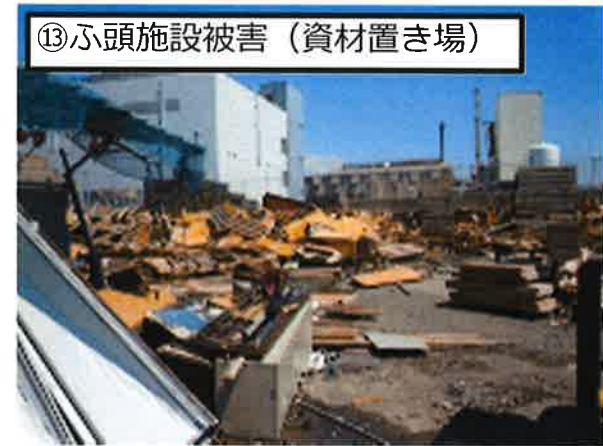
⑬ふ頭施設被害(資材置き場)

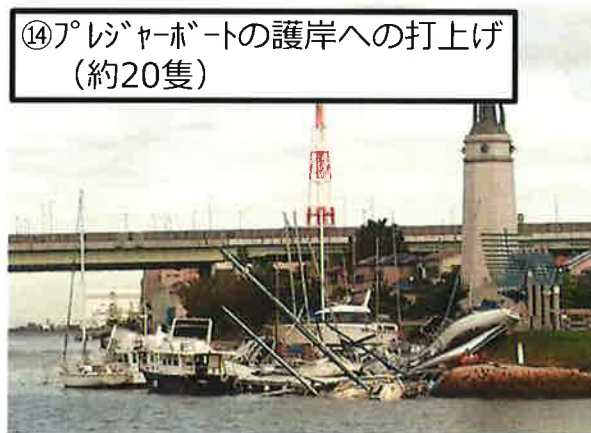
⑭プレジャーボートの護岸への打上げ
(約20隻)

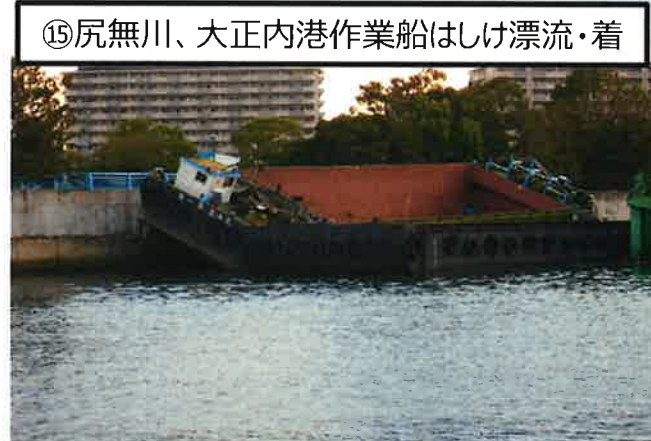
⑮尻無川、大正内港作業船はしけ漂流・着

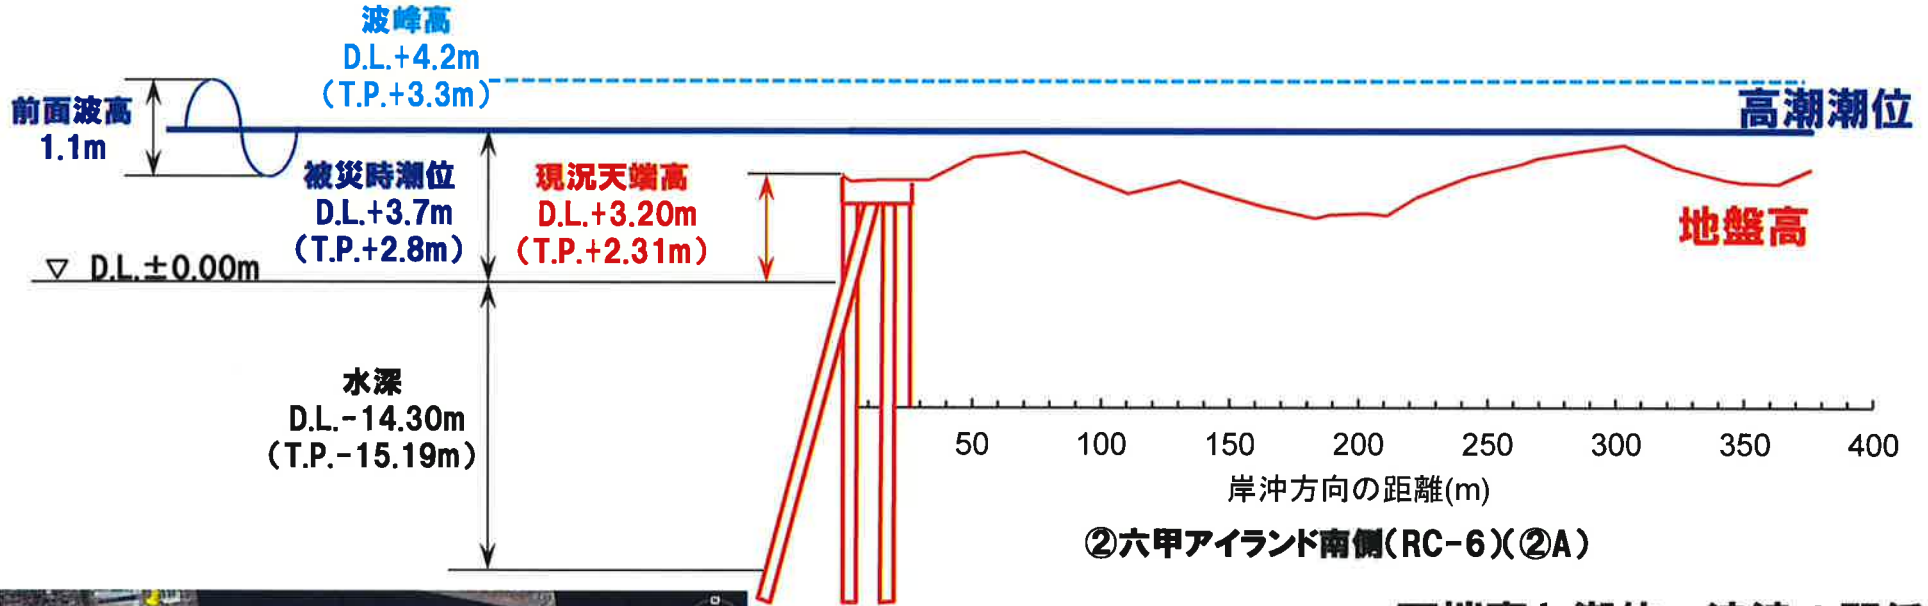
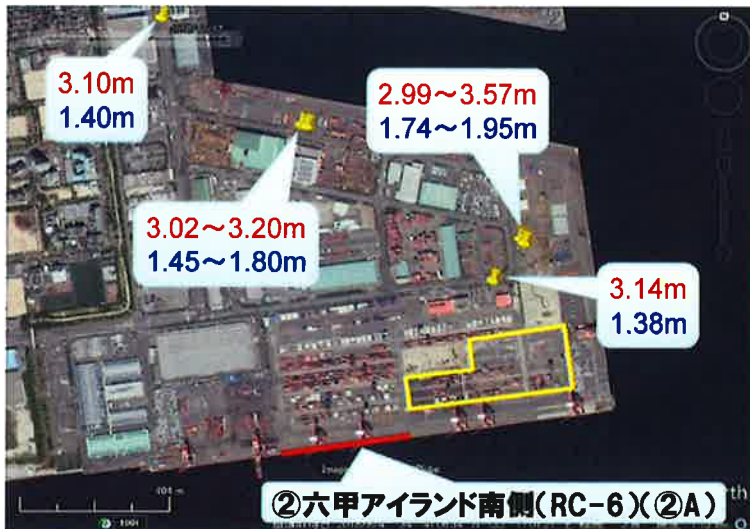
②六甲アイランド南側(RC-6)(②A)

◆ 六甲アイランドの一部では最高潮位が岸壁天端高より高い結果となった。一方、ポートアイランドでは潮位は岸壁天端高を越えず、高波によって浸水した可能性がある。

◆ 潮位および波峰高は岸壁天端高より高い結果となった。

- ・神戸港ポートアイランド(PC-18):潮位は天端高を超えず、高波で浸水した可能性。
- ・神戸港六甲アイランド(RC-6,7):潮位が天端高を超え、越流した可能性。
- ・大阪港夢洲コンテナターミナル(C-12):潮位は天端高を超えず、高波で浸水した可能性。
- ・大阪港国際フェリーターミナル:は、潮位が天端高を超え、越流した可能性。
- ・尼崎西宮芦屋港甲子園浜地区:西側は潮位が天端高を超えて越流、東側では潮位は天端高を超えず、高波で浸水した可能性。

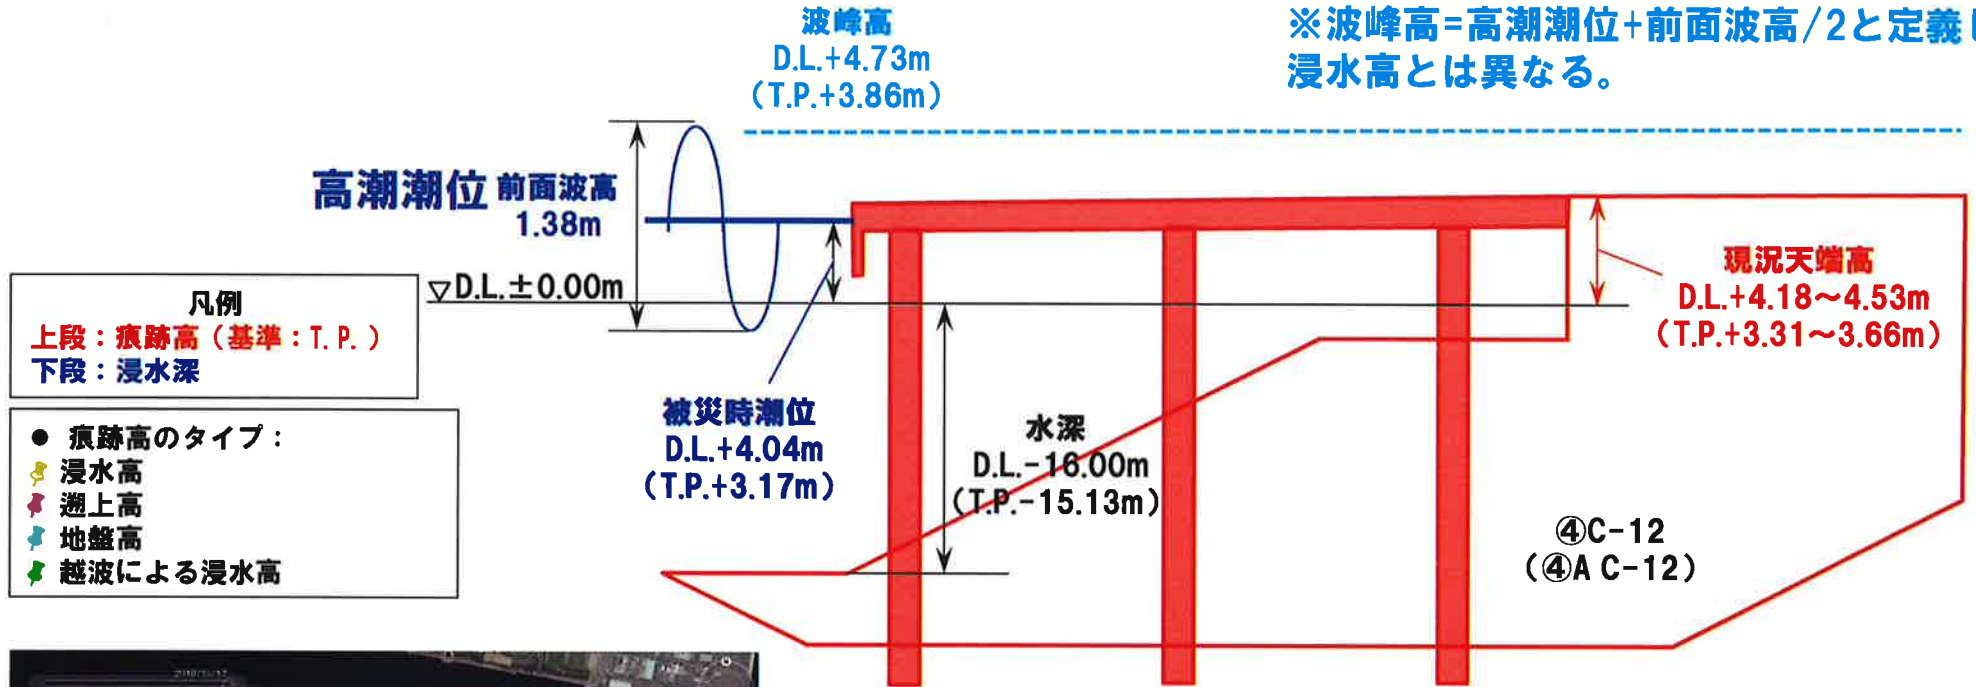
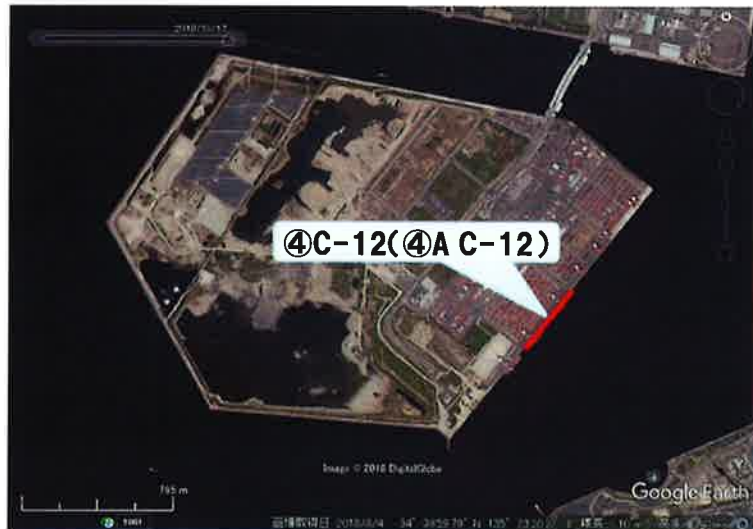
◆ 夢洲C-12岸壁では潮位が岸壁天端高より低い結果となった。一方、国際フェリー埠頭岸壁KFでは潮位は岸壁天端高を越え、高波によっても浸水した可能性がある。

◆ 潮位が岸壁天端高より低い結果となったが、高波によって浸水した可能性がある。

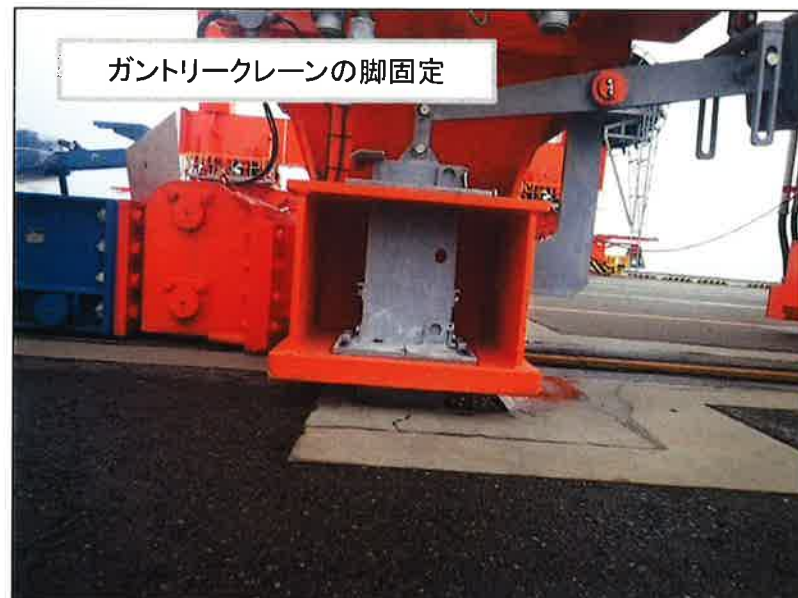
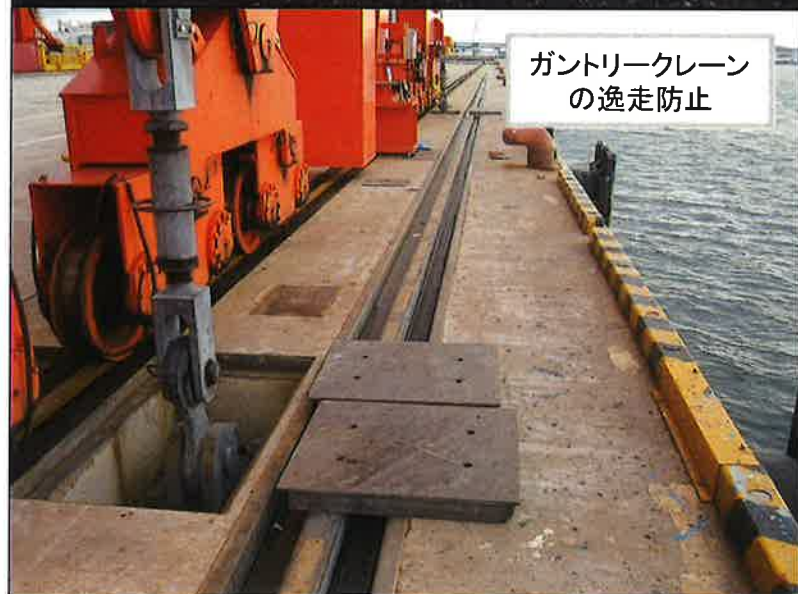
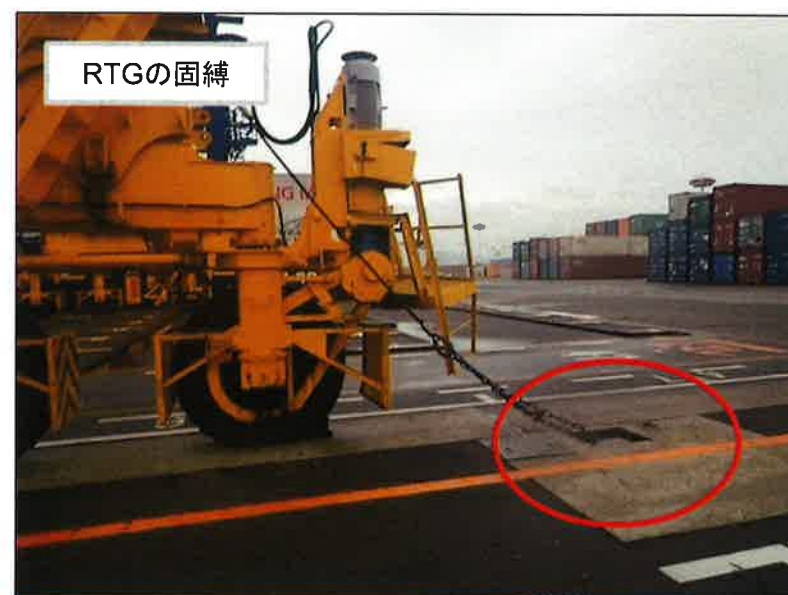
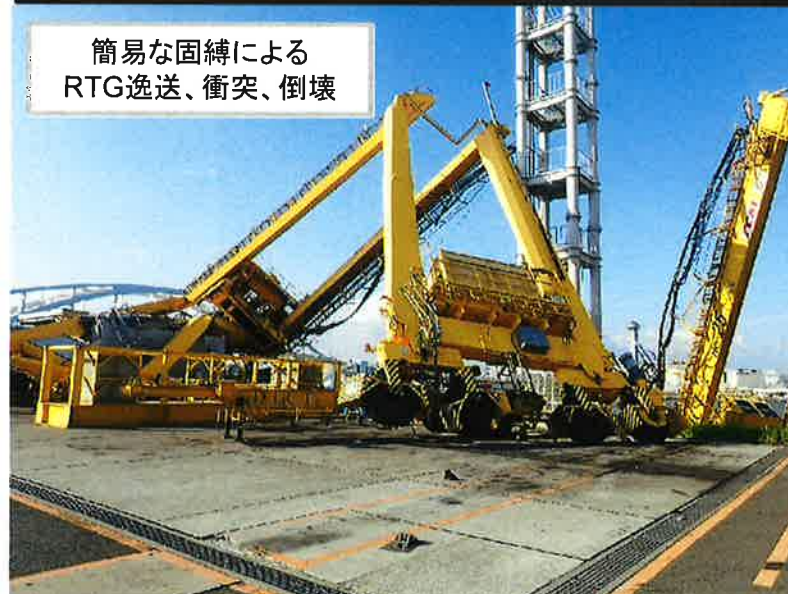
- 大型クレーンの固縛方法として、アンカー等の対応していたが、車止め等の簡易な固縛対応としたクレーンが逸送、衝突、倒壊していることから確実な固縛対応とする。

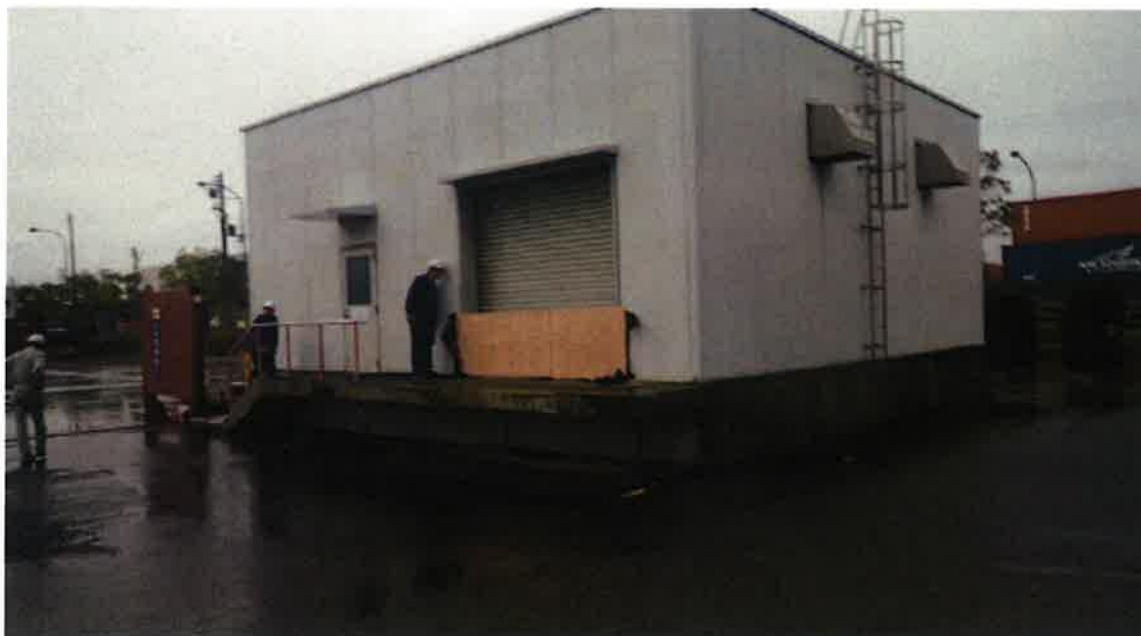
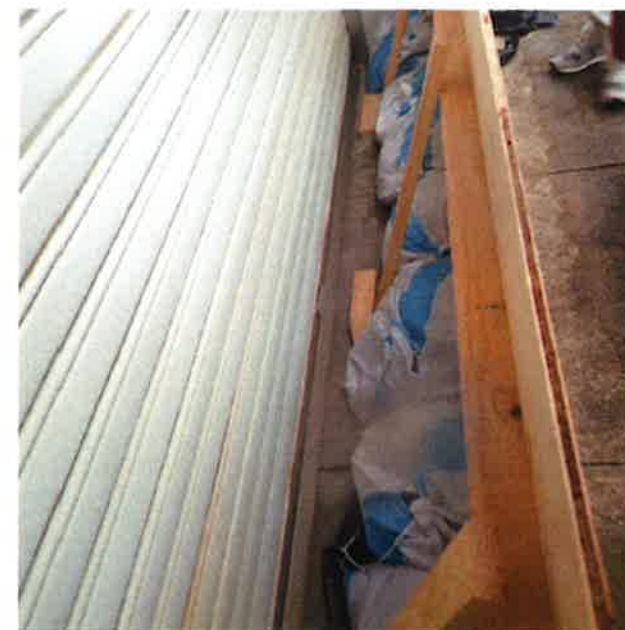
台風24号における受電所や分電盤等の電気系設備における対策
(コンクリート型枠用合板を土嚢により固定)

- 電気系設備の浸水対策の応急的な措置として、土嚢の設置等により浸水を可能な限り低減する。
