高潮被害軽減に向けての検討状況

平成31年1月24日

国土交通省 近畿地方整備局

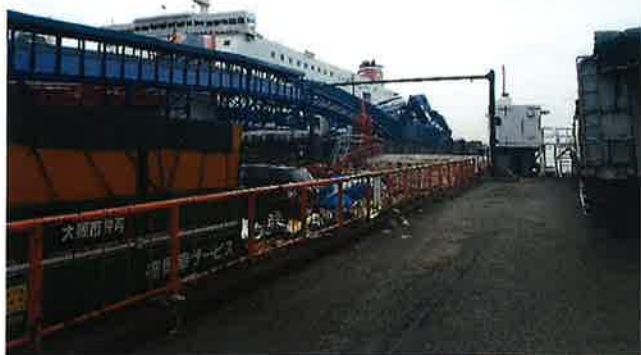
⑥ボーディングブリッジ倒壊状況 (全景)

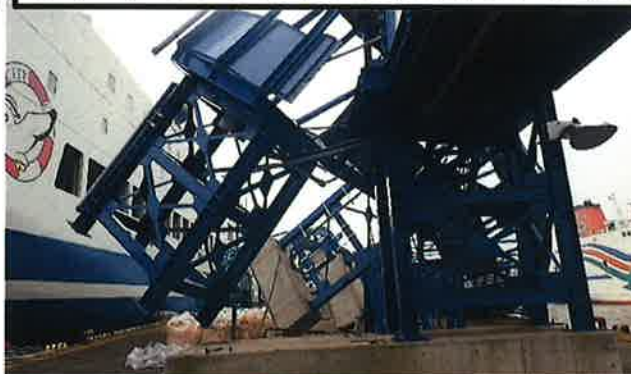
⑦ボーディングブリッジ倒壊状況 (近景)

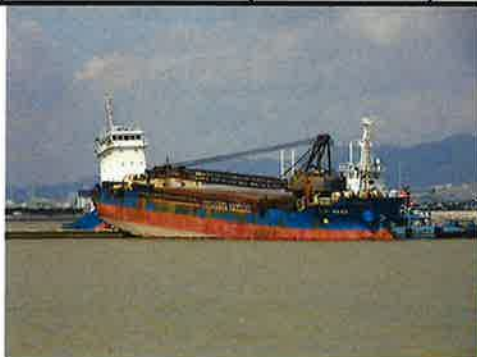
⑧船舶の乗上げ(防波堤損壊)

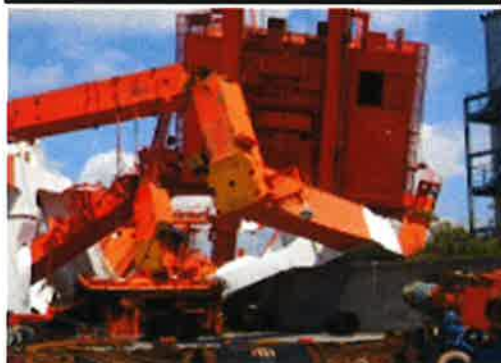
⑨クレーン倒壊 (防潮堤損壊)
