高潮被害軽減に向けての検討状況

平成31年1月24日

国土交通省 近畿地方整備局

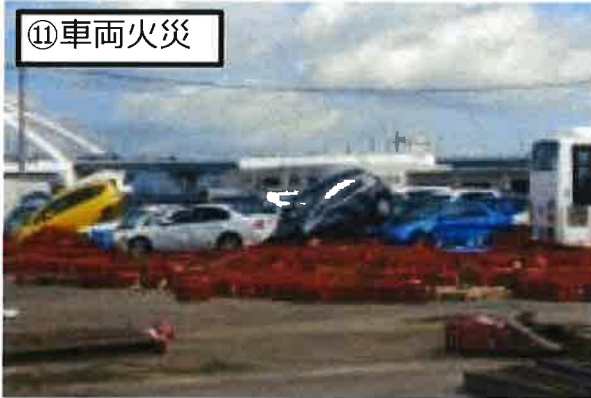
⑪車両火災

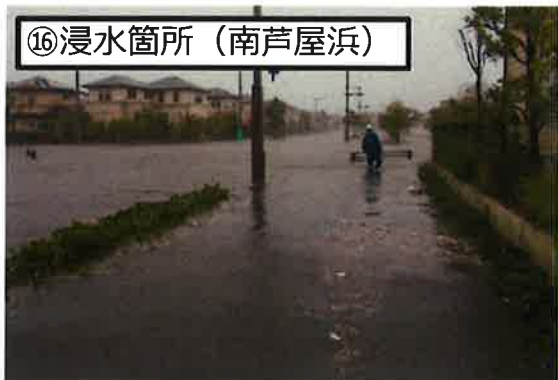
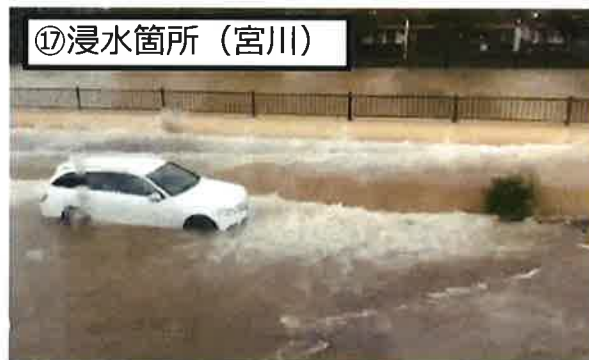
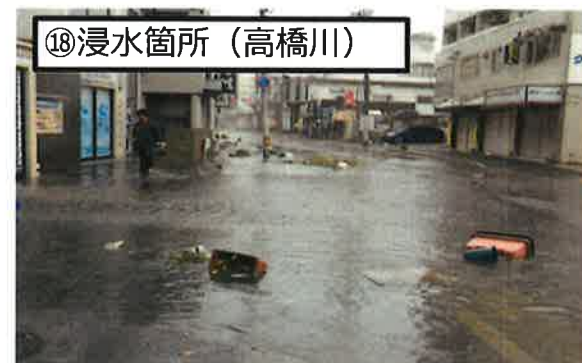
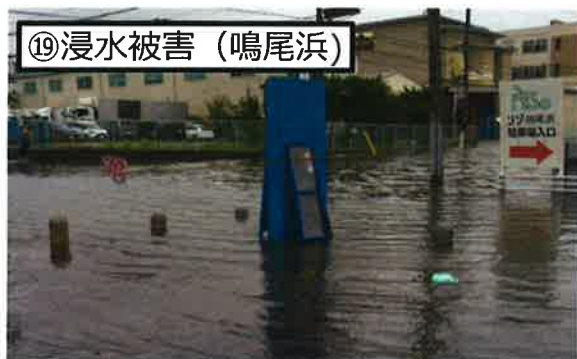
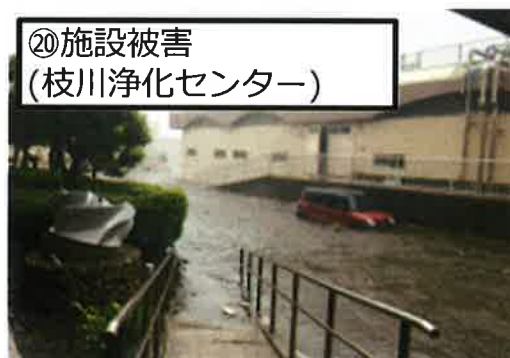
◆ 堤内地においても、浸水被害が発生した。

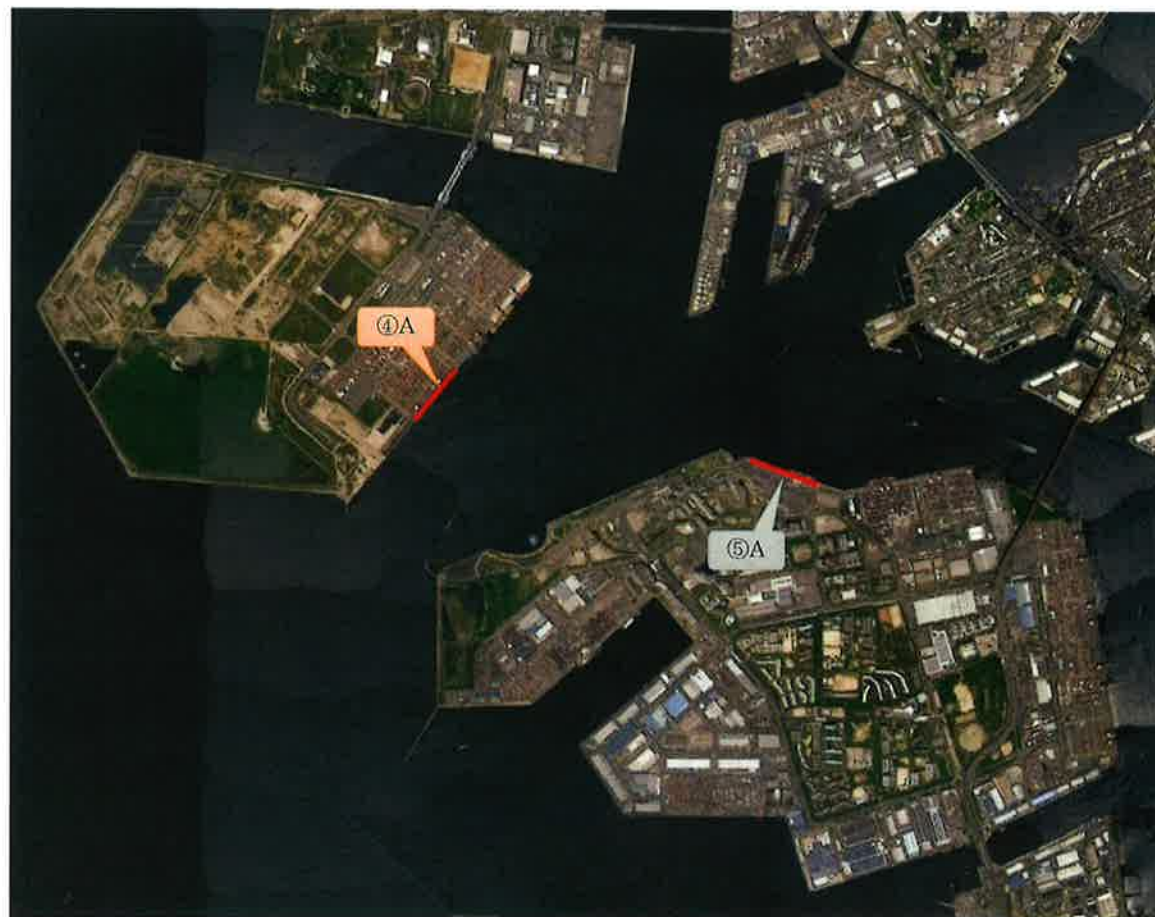
◆ 夢洲C-12岸壁では潮位が岸壁天端高より低い結果となった。一方、国際フェリー埠頭岸壁KFでは潮位は岸壁天端高を越え、高波によっても浸水した可能性がある。

対象施設	対象港湾	施設番号/施設名	現況天端高		最高潮位		施設前面有義波高 (m)	波峰高		備考
			(D.L.+m)	(T.P.+m)	(D.L.+m)	(T.P.+m)		(D.L.+m)	(T.P.+m)	
④	大阪港	④A	4.18~4.53	3.31~3.66	4.04	3.17	1.38	4.73	3.86	
⑤		KF	⑤A	3.08~3.63	2.21~2.76	4.19	3.32	0.16	4.27	3.40

◆ 潮位が岸壁天端高より低い結果となったが、高波によって浸水した可能性がある。

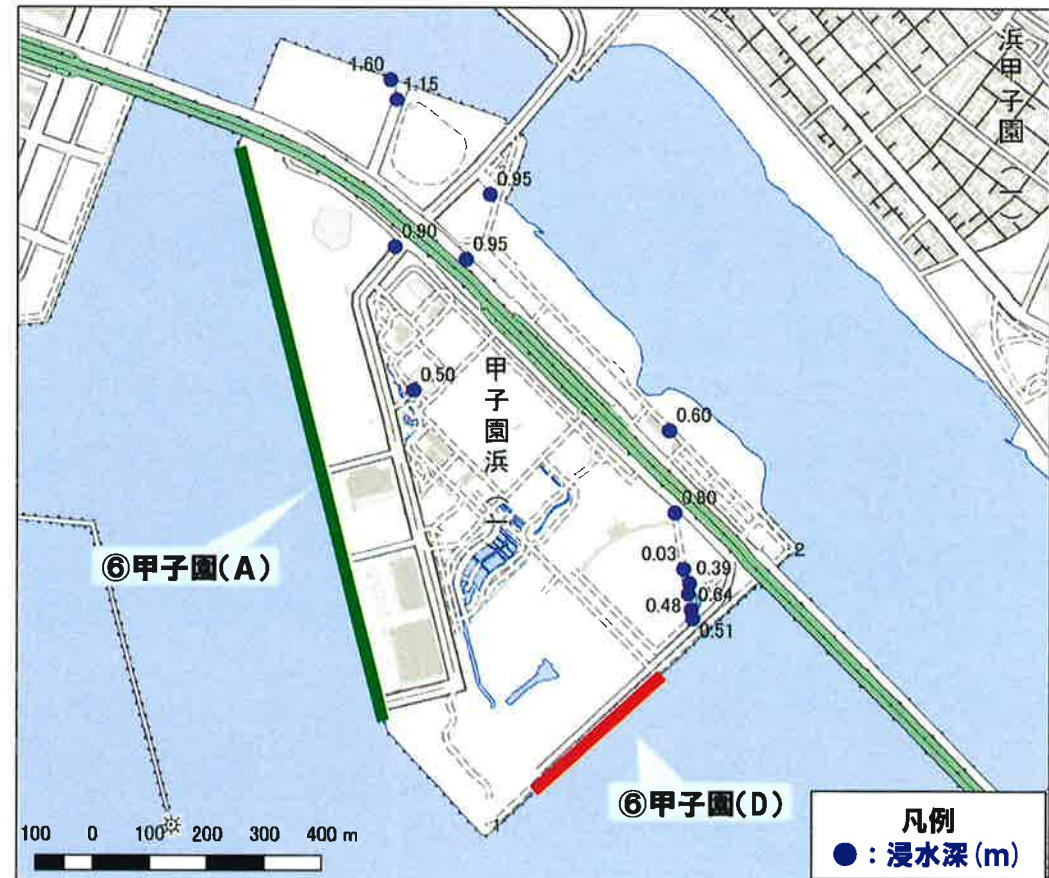
◆ 甲子園浜の一部では潮位が岸壁天端高より高い結果となった。東側防潮堤については潮位は天端高を超えていないが、高波によって浸水した可能性がある。

対象施設	対象港湾	施設番号/施設名	現況天端高		最高潮位		施設前面有義波高(m)	波峰高		備考
			(D.L.+m)	(T.P.+m)	(D.L.+m)	(T.P.+m)		(D.L.+m)	(T.P.+m)	
⑥ 甲子園	尼崎西宮芦屋港	⑥A	3.00 ~ 3.30	2.10 ~ 2.40	4.27	3.37	2.50	5.52	4.62	
		⑥D	5.10 ~ 5.30	4.20 ~ 4.40	4.27	3.37	2.40	5.47	4.57

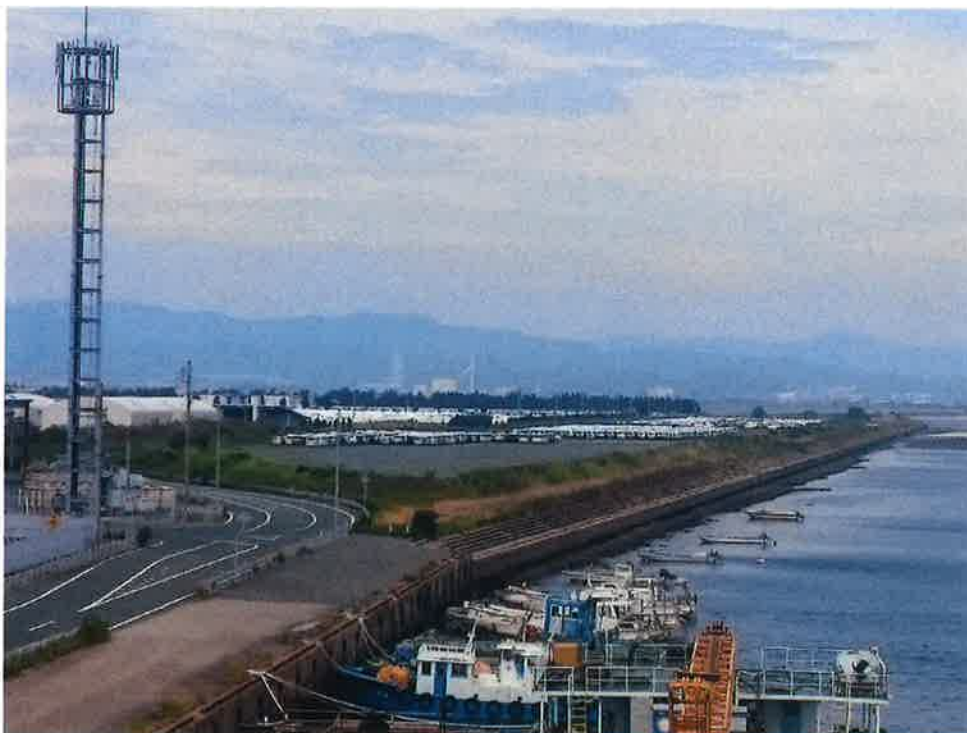
○港湾管理者が周辺より1.5m高い避難用地を整備、台風襲来時に併せて完成自動車を移動

平成30年7月28日の避難用地利用状況
(完成自動車)

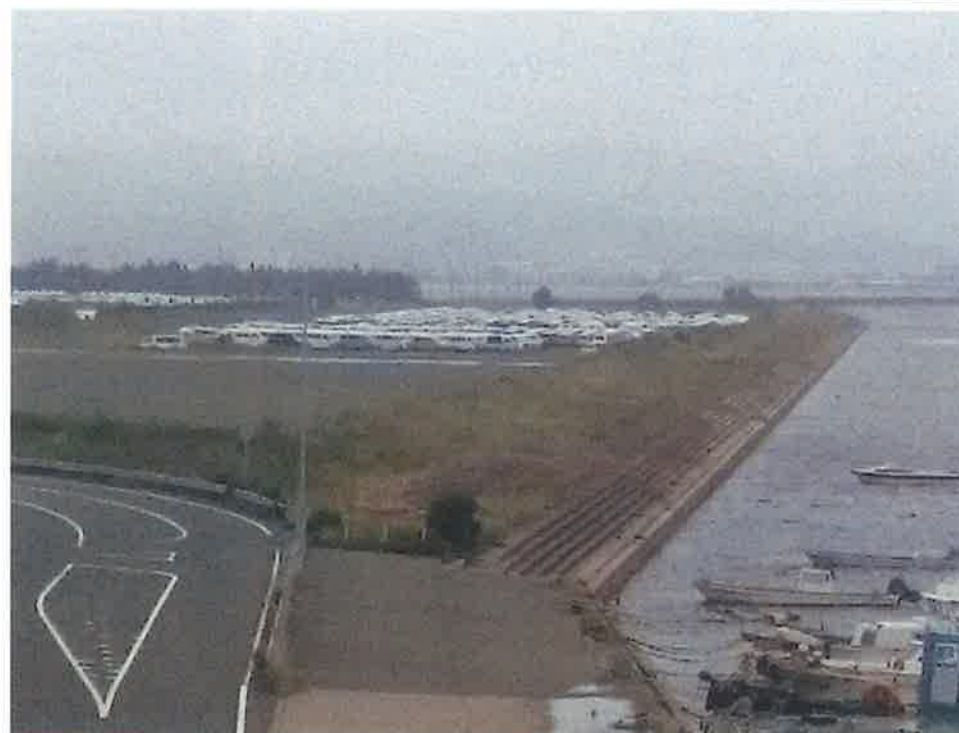
平成30年9月4日の避難用地利用状況
(完成自動車)
